DIAGNÓSTICO SOCIOAMBIENTAL E SANITÁRIO DA SUB- BACIA HIDROGRÁFICA DO RIO SÃO FRANCISCO

SÃO SEBASTIÃO, SP

Esse material técnico é resultado da primeira etapa do Projeto Tecendo as Águas, patrocinado pela Petrobras por meio do Programa Petrobras Socioambiental (2013 – 2015)

CARACTERIZAÇÃO SOCIOAMBIENTAL SANITÁRIA DE 500 EDIFICAÇÕES LOCALIZADAS NO BAIRRO SÃO FRANCISCO, PRINCIPALMENTE AS DO ENTORNO DOS CURSOS D'ÁGUA COM PESQUISA-AÇÃO

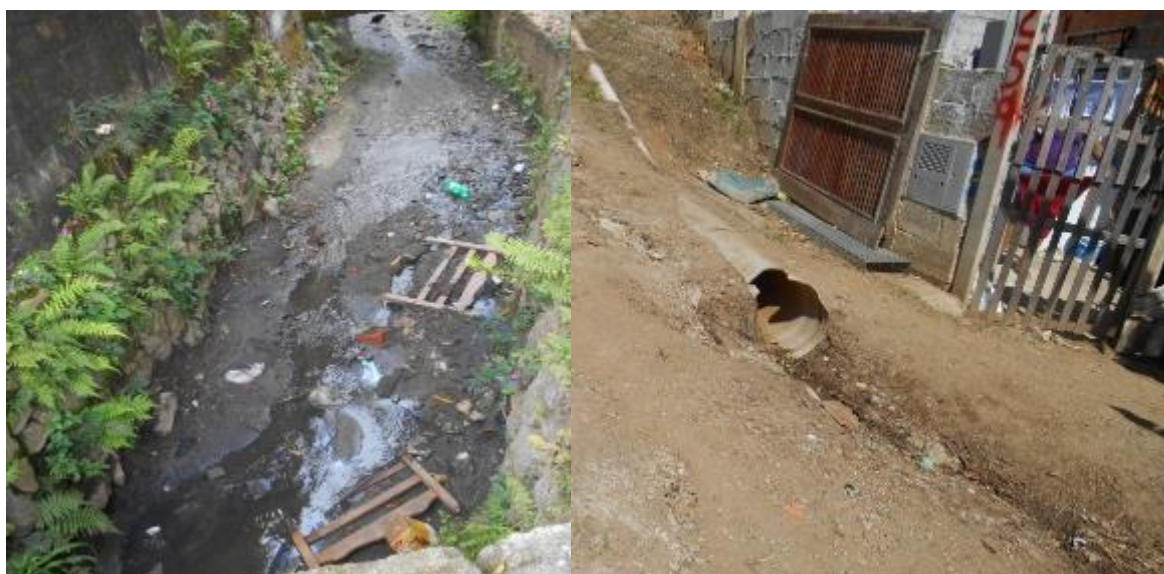
Figura 27 e 28. Esgoto a céu aberto no Morro do Abrigo.

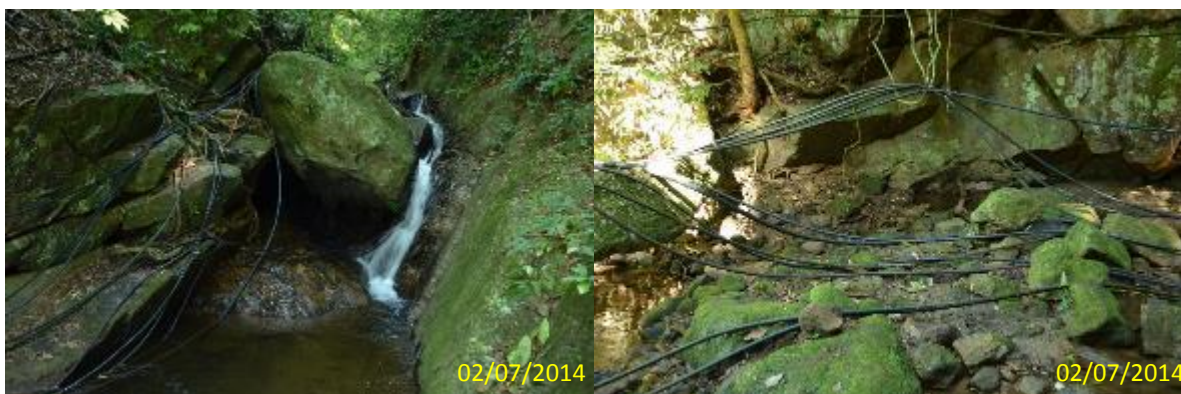
Figuras 48 e 49. Captações irregulares no Rio São Francisco, Bacia Hidrográfica do Rio São Francisco, São Sebastião, SP.

Dentro dos estudos de acompanhamento da caracterização, monitoramento e avaliação do Rio São Francisco, verificamos que há uma grande quantidade de captações irregulares de água deste rio, o que faz com que a vazão do mesmo diminua e que o sistema de abastecimento público local fique prejudicado por esta saída não catalogada no sistema. Foram verificados mais de 20 pontos de coleta irregular de água somente neste curso d’água (Figuras 48 e 49).

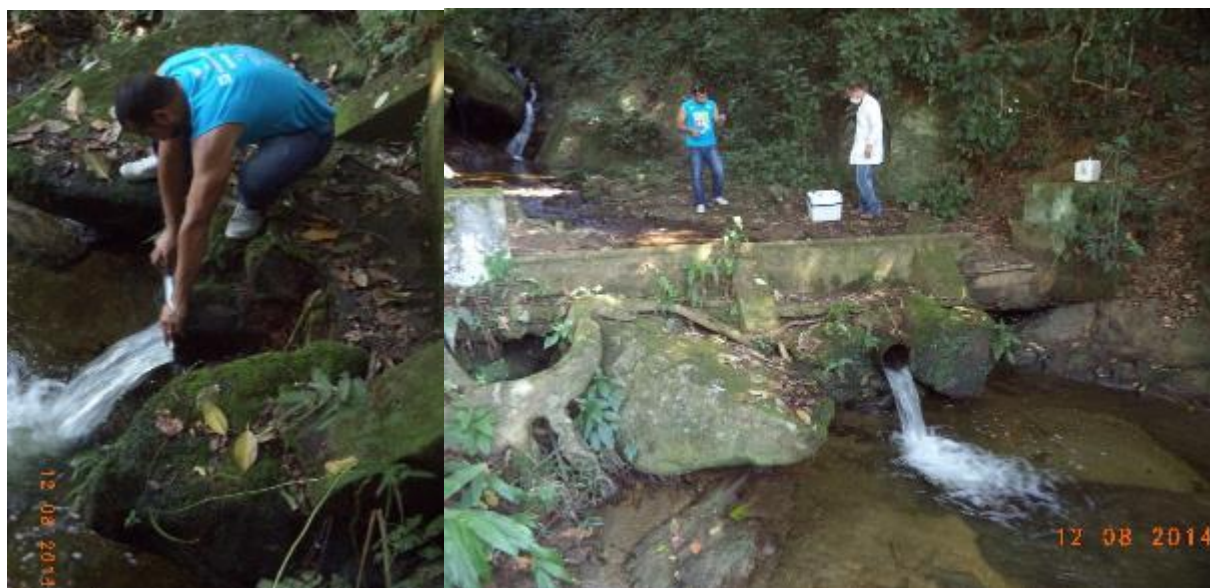
Figura 50 e 51. Local de análise química da qualidade de água e medição de vazão do curso d'água do Rio São Francisco, São Sebastião, SP.

Foi realizada pela equipe do Instituto Supereco, em conjunto com a análise de qualidade de água, acompanhamento da vazão do curso d’água acima da captação de água da SABESP, e abaixo das captações irregulares que ocorrem pela população local. Para isso foi utilizada uma barreira artificial já existente neste rio, que pelos relatos de vizinhos locais, esta estrutura é um remanescente de uma antiga captação de água com fins de produção de energia elétrica (mini hidrelétrica) que antigamente funcionava no local. Dependendo da vazão que havia, ou utilizávamos uma saída circular (figura 50) ou uma retangular (Figura 51) Quando a vazão era maior.

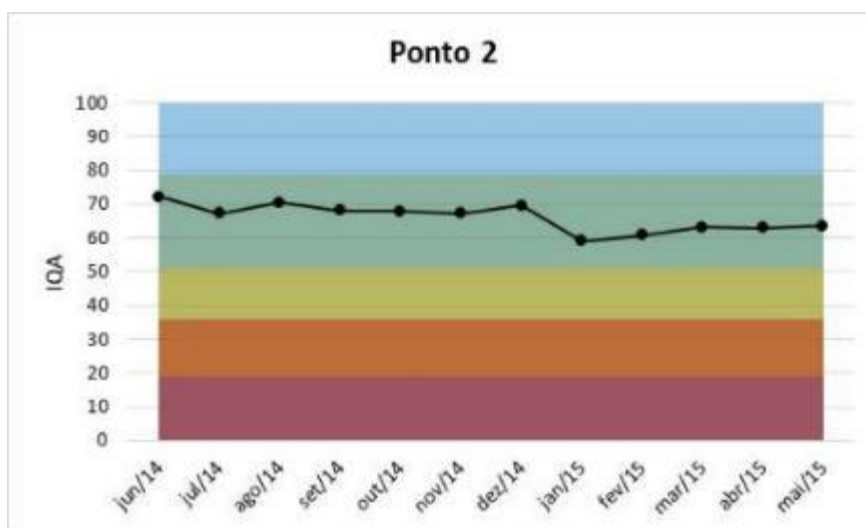
Gráfico 7. Variação do IQA ao longo das campanhas de amostragem no Ponto 2
